Elsikkerhet 88

Informasjon fra Direktoratet for
samfunnssikkerhet og beredskap

01/2016 - November 2016
Årgang 45

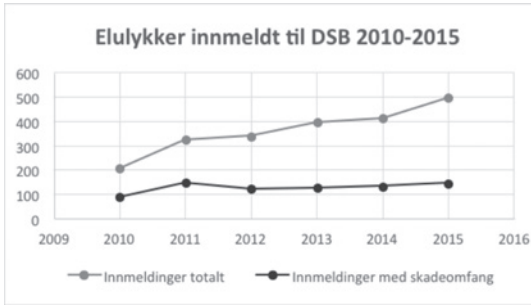
Det ble i 2015 meldt inn 497 elulykker. Antall innmeldte ulykker de siste årene har økt, men mye av dette skyldes økt oppmerksomhet på meldeplikten for ulykker. Antall ulykker med skadeomfang holder seg stabilt med en liten økning de siste tre årene. Her skulle vi gjerne sett en nedgang. Antall ulykker med

sykefravær er imidlertid det samme i 2013 som i 2012. Dette går fram av tabellene under.

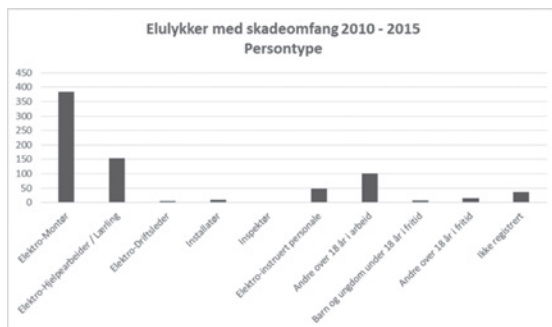
De siste fem årene har ca. 30 % av de innmeldte ulykkene blant elektro-fagarbeidere med skader og sykefravær vært læringer/hjelperearbeidere, se diagram under. Dette er svært bekymringsfullt.
