ELSIKKERHET

Informasjon fra Direktoratet for samfunnssikkerhet og beredskap

JUNI 2008

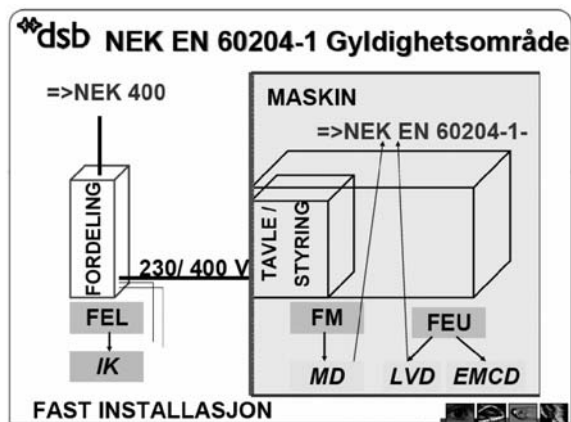
Figuren viser sammenheng og gyldighetsområde til aktuelle forskrifter, normer og direktiver for maskiner og fast elektrisk installasjon.

I Norge gjennomføres bestemmelsene i maskindirektivet i "forskrift om maskiner". Her er Direktoratet for arbeidstilsynet (DAT) førende myndighet, men forskriften forvaltes sammen med Direktoratet for samfunnssikkerhet og beredskap (DSB) og Petroleumstilsynet (Ptil). Et sentralt krav i forskrift om maskiner er at maskiner skal risikovurderes mht. alle farekilder. Først og fremst gjelder dette mekaniske farer, men også farekilder som elektrisk sjokk, termiske virkninger, eksplosjonsfare og elektromagnetisk støy skal vurderes.
