Elsikkerhet 94

Informasjon fra Direktoratet for
samfunnssikkerhet og beredskap

01/2022 - desember 2022
Årgang 51

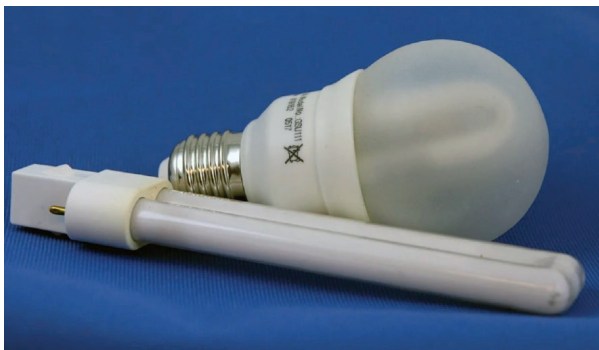
Lysrørtyper som skal fases ut i 2023

EU har vedtatt å fase ut flere typer lysrør som er vanlige å bruke både hjemme, på arbeidsplasser og i industrien. Lysrørene EU faser ut inneholder kvikksølv. Miljøet blir spart for mye kvikksølv når flere av lysrørene og sparepærene som inneholder denne miljøgiften nå etter hvert forsvinner fra markedet.

Kvikksølv er svært helse- og miljøskadelig, og har lenge vært forbudt i en rekke elektriske og elektroniske produkter, også i mange lyskilder. I dag finnes det gode, kvikksølvfrie alternativer, blant annet LED-lysrør og LED-pærer. Noen kvikksølvholdige lysrør og sparepærer har imidlertid vært unntatt fra forbudet fordi det har manglet alternative lysrør.
