Miljørisikoanalyse for maritimt industriområde

Kobbhola, Honningsvåg

Rapport til:
Marine Support AS

Rapportnr: 106695/R1
Revisjon: Sluttrapport
Dato: 7. juli 2017

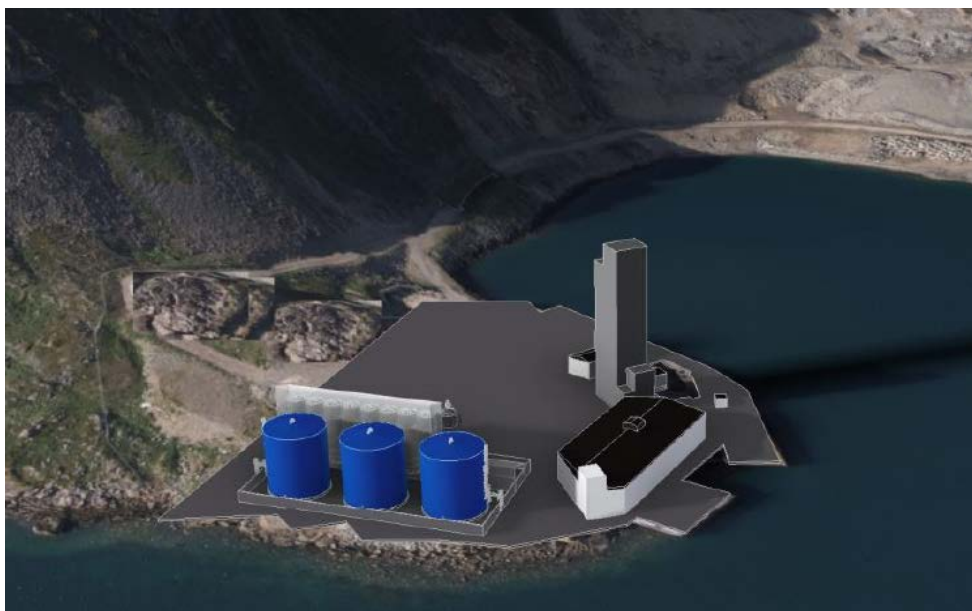
Figur 4.1 – Modell av nytt tankanlegget på Kobbhola, Honningsvåg (Ref. /3/)

Et nytt tankanlegg skal bygges ut på Kobbhola ved Honningsvåg i Nordkapp kommune. Anlegget er planlagt for håndtering og lagring av MGO og mulighet for borevæsker og/eller avfallsvæsker mud/slop fra maritim aktiviteter. Det nye tankanlegget er visualisert i Figur 4.1 og dagens tankanlegg er vist i Figur 4.2.

De tre MGO lagertankene er vist i blå farge i Figur 4.1 og er vist i Figur 4.5. Hver tank har volum 3000 m^3 og innholdet holder omgivende temperatur. Tankene har en grunnflate på 567 m^2 og en høyde på 16 meter. Trykket i toppen av tanken er atmosfærisk, mens i bunnen av tanken er det hydrostatisk trykk av væsken.

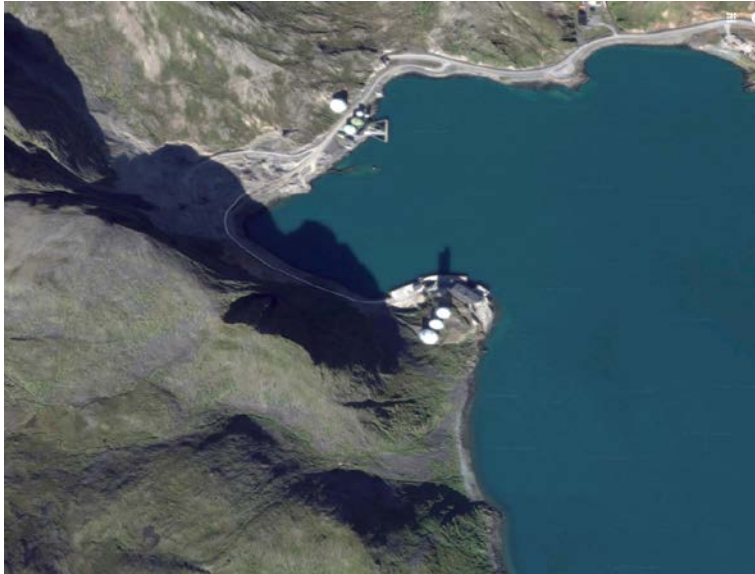
Figur 4.2 – Dagens tankanlegg sett ovenfra. Bildet viser anleggets plassering i forhold til naboer, fjell og sjø

Som Figur 4.2 viser er anlegget omringet av sjø og natur. Tankanlegget som ligger nord-vest for tankanlegget (vist i Figur 4.2) er nedlagt. Honningsvåg ligger på den andre siden av fjorden sør-øst for anlegget som vist i Figur 4.3 og Figur 4.4. Det er også bebyggelse øst og nord-øst for anlegget.

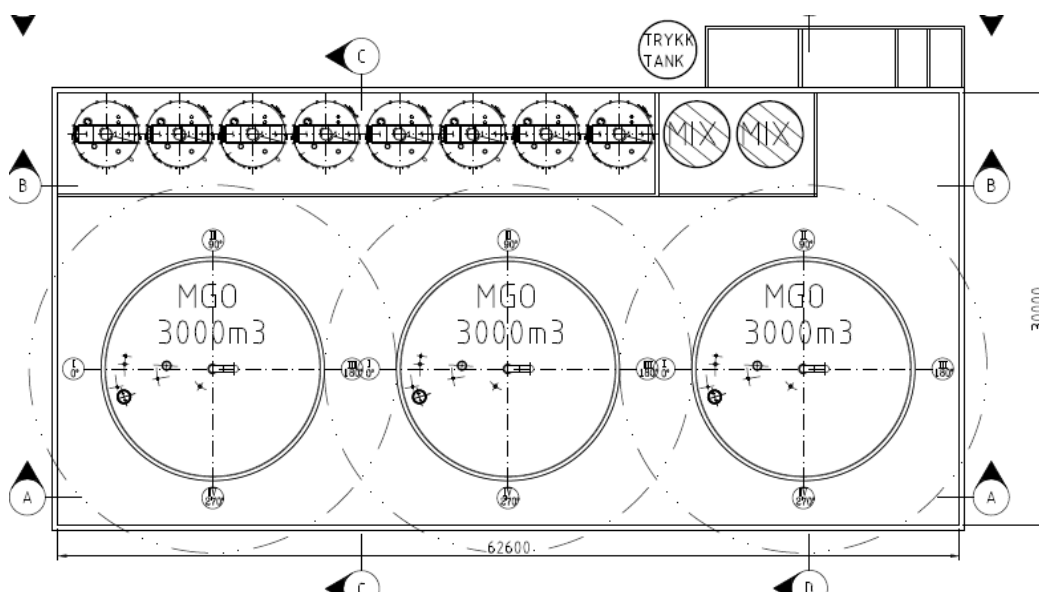
Figur 4.5 – Skisse av tankanlegg sett ovenfra. (Ref. /3/)

Figur 4.5 viser en tegning av det nye tankanlegget mens Figur 4.6 viser hvor lekkasjer kan skje i forhold til hverandre.
