OPPSUMMERING OG KONKLUSJONER

Målsettingen for prosjektet

- Målsettingen for prosjektet var å finne på grunnlag av en litteraturstudie hvordan varmgang fra elektrisk utstyr kan forårsake brann i bygninger. Det er her snakk om temperaturer som er vesentlig lavere enn antennelsestemperaturen¹ til varmeeekspnerte materialer.

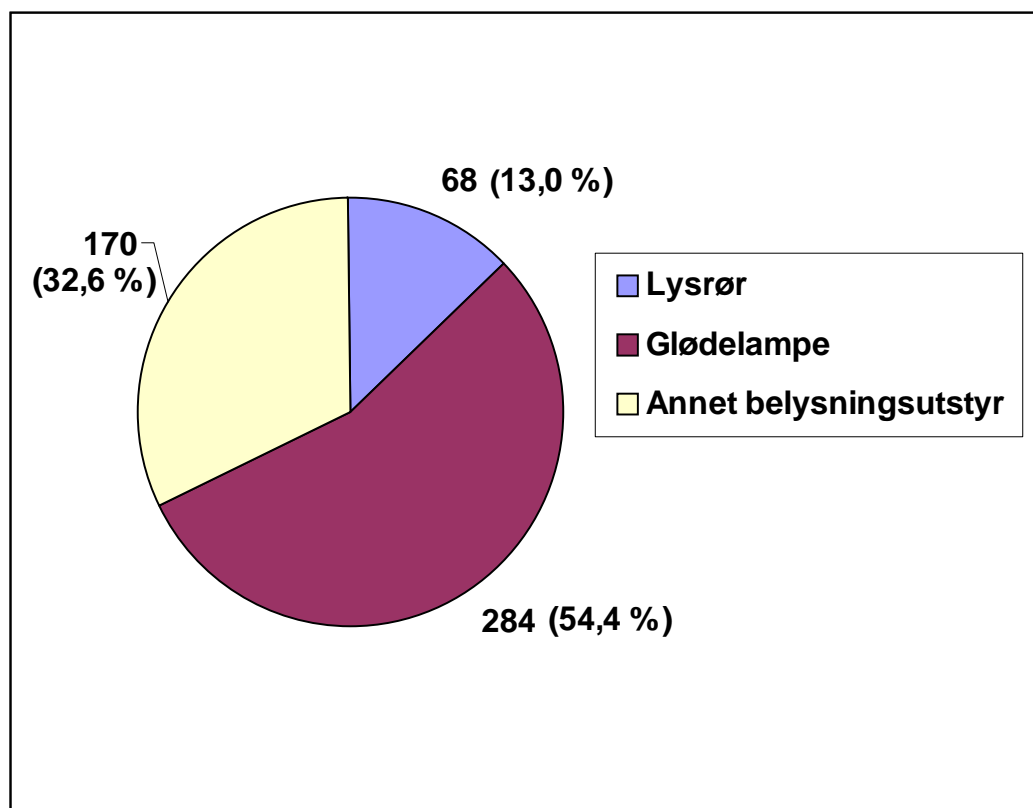
Figur 2.1 viser utviklingen i antall branner i de tre ovennevnte kategoriene av belysningsutstyr. Det fremgår her at *glødelamper* forårsaker klart flest branner i boliger i løpet av tiårsperioden

1995-2004, med 284 branner eller 54,4 % av brannene. 68 branner (13,0 %) skyldes *lysrør* og 170 branner (32,6 %) skyldes *annet belysningsutstyr*.

Figur 2.1: Fordeling av branner på grunn av belysning etter typen belysning.

Dersom man summerer andelen glødelamper og annen belysning i figur 2.1, får man at 87 % av brannene skyldtes glødelamper. Fra kommentarfeltet i statistikken fremgår det at branner som oppstår på grunn av lysrør, skyldes varmgang eller kortslutning i reaktor/drossel. I tillegg var det mange branner på grunn av halogenpærer, arbeidslamper og uplight som stod oppført under lysrør. Følgelig skyldtes trolig over 90 % av brannene glødelamper, og mindre enn 10 % av brannene på grunn av lysutstyr skyldtes lysrør.

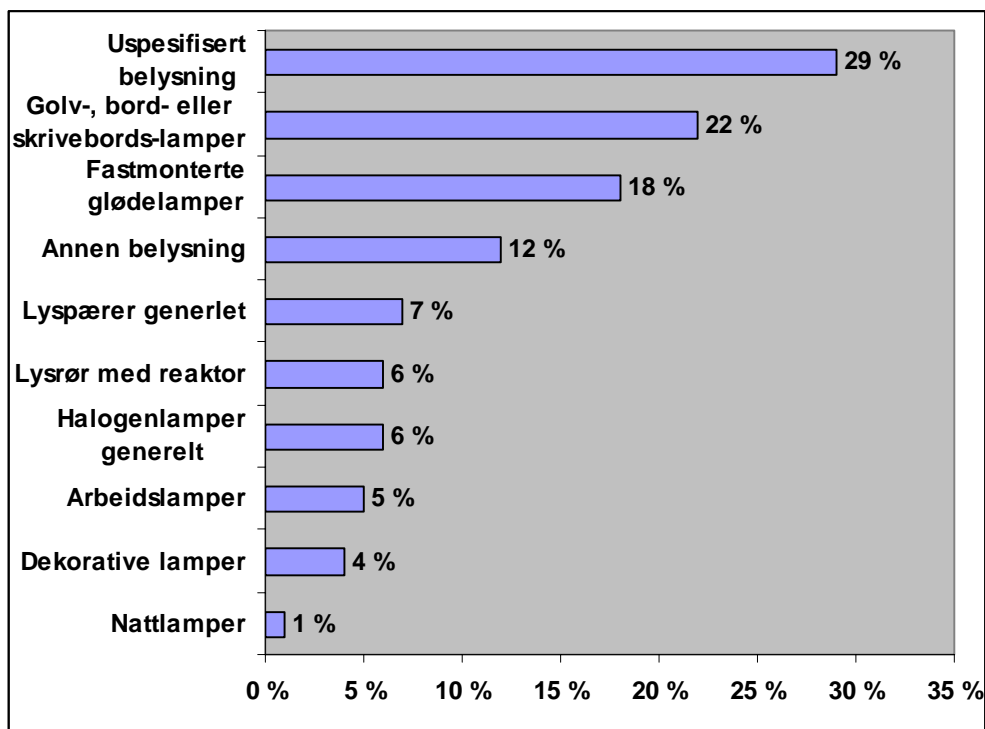
Fra figur 2.3 fremgår det at 29 % av brannene skyldtes uspesifisert belysningsutstyr. Golv-, bord- eller skrivebordslamper utgjorde 22 % og fastmonterte glødelamper 18 % av disse brannene. Lyspærer generelt, halogenpærer, lysrør og arbeidslamper var årsaken til henholdsvis 7, 6, 6 og 5 % av brannene. Antall branner pr år i boliger som følge av belysning ble redusert med 34 % fra 1990 til 1998 (fra 11600 til 7600 branner), mens antall døde har vist en betydelig variasjon fra år

Figur 2.3: Fordelingen av brannene på grunn av belysning med hensyn til hvilken type belysning som forårsaket brannene (Twomey, 2006).

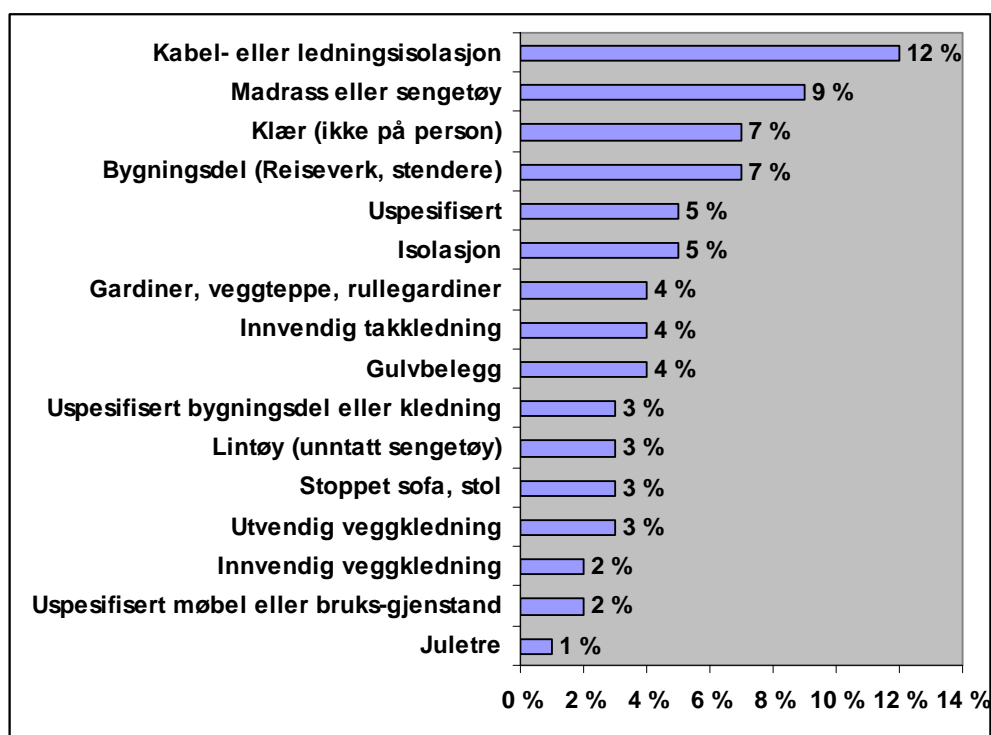
til år. Figur 2.4 viser hvilke faktorer som førte til antennelse i brannene som skyldtes belysning. I en tredel av brannene skjedde på grunn av at lampen var for nær brennbart materiale. Figur 1.7 viser at elektrisk kabel- eller ledningsisolasjon var det første brennbart materiale som ble antent, med 12 % av brannene. Deretter følger madrass eller sengetøy (9 %), bygningsdel (7 %) og løse klær (7 %). Omtrent en fjerdedel av de omkomne omkom i branner hvor madrass eller sengetøy var det først antente materialet.

Figur 2.4: Fordelingen av brannene på grunn av belysning med hensyn til det objekt som først ble antent i brannen (Twomey, 2006).

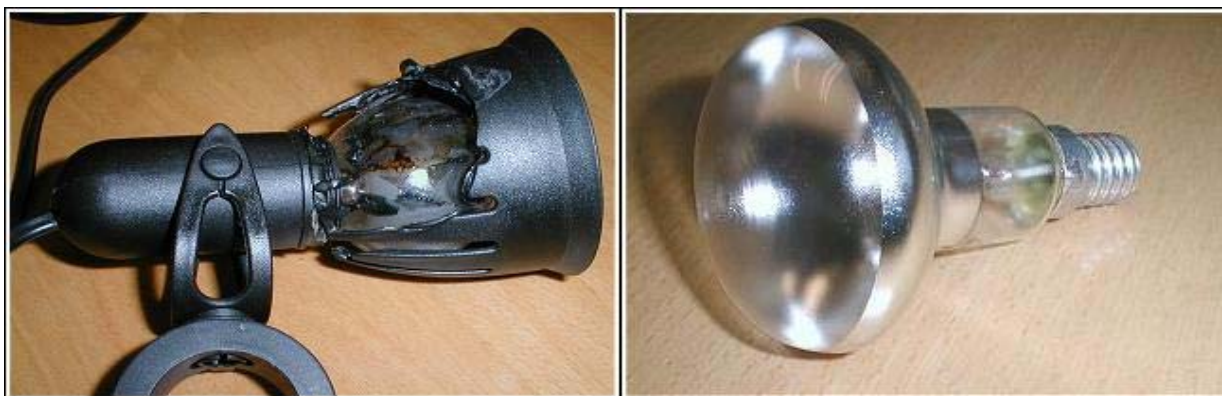
Spotlights er kunstlyskilde som gir et lysknippe med spredningsvinkel mindre enn ca. 20° og brukes som effektbelysning. Det er ikke likegyldig hva slags pære man bruker i spotlights. Mange spotlights er beregnet på reflektorpærer. Bruker man vanlige pærer i slike spotlights, kan resultatet bli som på spoten til venstre. Som det fremgår av bildet til høyre i figur 3.1, slippes lyset fra en reflektorpære ut kun i "fronten" av pæra. Resten av pæra er forsynt med reflektor. Reflektoren gjør at lyset blir konsentrert, samtidig som varmen kastes i samme retning.

Figur 3.1: Bildet til venstre viser et spotlight beregnet for reflektorpære. De termiske skadene skyldes at en vanlig pære ble brukt i stedet for en reflektorpære.

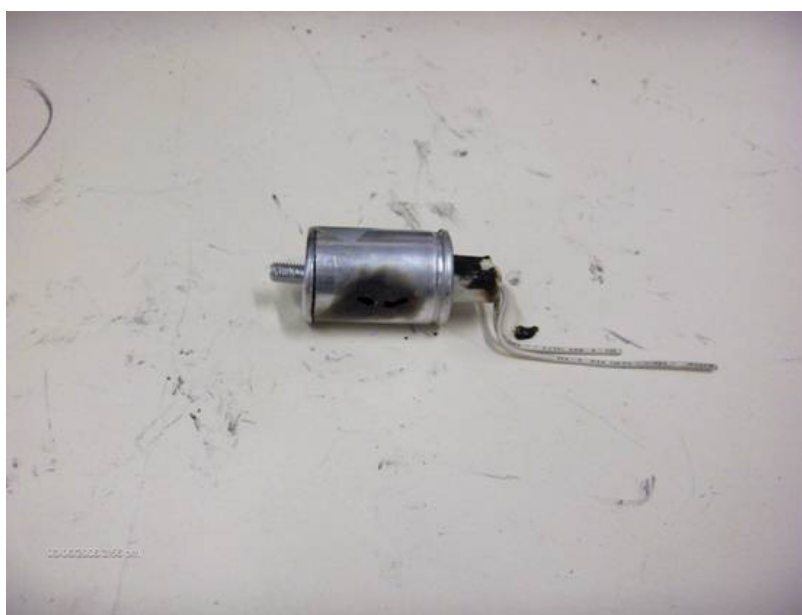
Figur 3.2 og 3.3 viser feil i en kondensator til et lysrør og feil i en sparepære.

Figur 3.2: Feil i kondensator til lysrør.

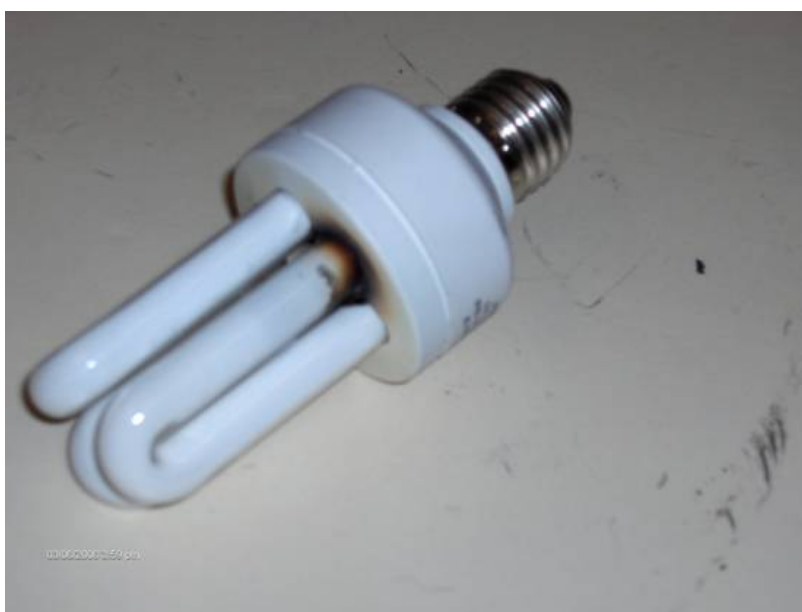
Figur 3.3: Feil i sparepære.

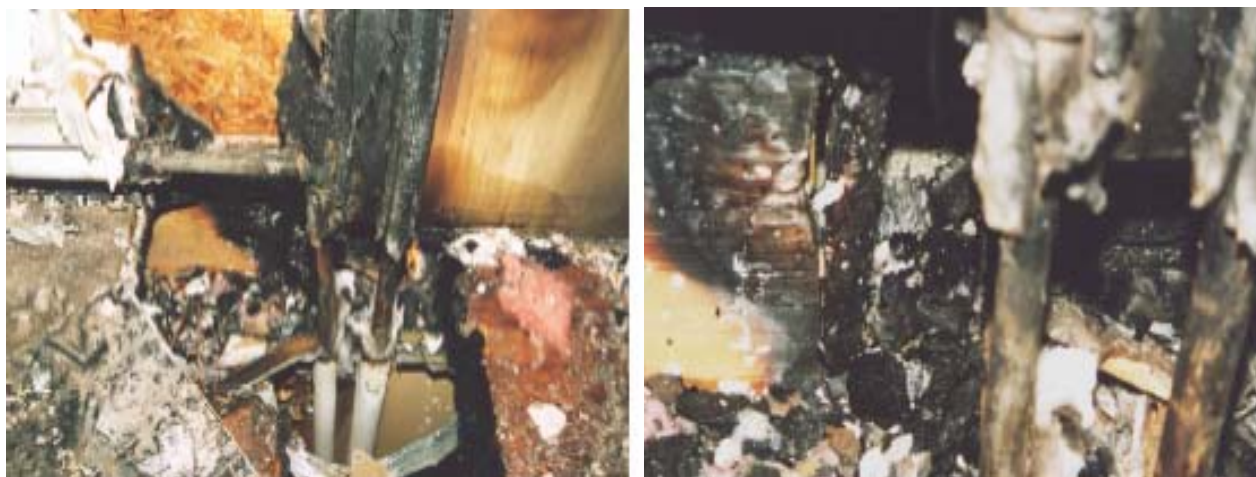
Temperaturene over kan imidlertid virke noe høye i forhold til virkelige hendelser, hvor trematerialer har antent ved enda lavere temperaturer enn det som er oppgitt i tabellen over. Babrauskas (2001-2) rapporterer for eksempel om et tilfelle hvor det oppstod brann i et golv som følge av varmtvannsrør som gikk gjennom golvet. Disse rørene hadde en temperatur på ca 77 °C. Golvet hadde blitt eksponert for denne temperaturen siden bygget var nytt, ca 13 år før brannen i golvet oppstod. Golvet bestod av 38 mm (1,5") "wall plate" på toppen av 16 mm (5/8") "OSB subfloor" (blindgolv).

b) Nærbilde av bildet a)
