Nasjonal kartlegging av brannsikkerhet i verneverdig  
tett trehusbebyggelse

# Innhold

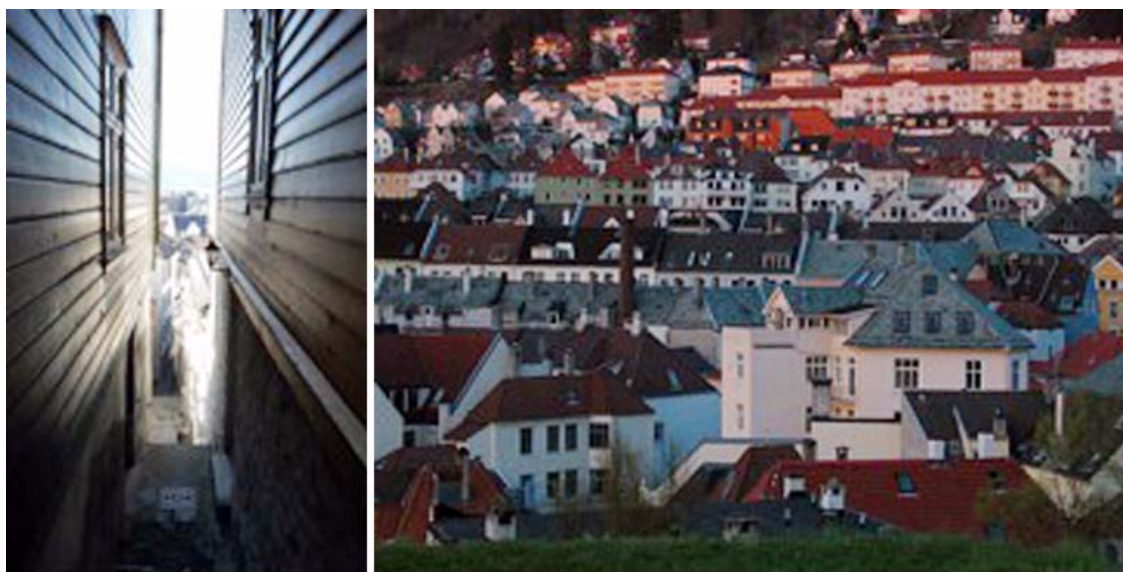
*Figur 2-8 Tett trehusbebyggelse i Bergen. Bildet til venstre viser en av Bergens mange trange smug, mens bildet til høyre viser tett blandet bebyggelse i Sandvikssiden. Foto: Bergen Brannvesen.*

**Bergen: Sandviken.** Sandviken ble utbygget på 1600-tallet. Brannsmitteområdet består av bebyggelsen sør for Kristiansholm med sjøbodene til Kystkultursenteret og Rosegrenden med tilstøtende områder i bakkant. Sandvikssiden er vist i Figur 2-8.

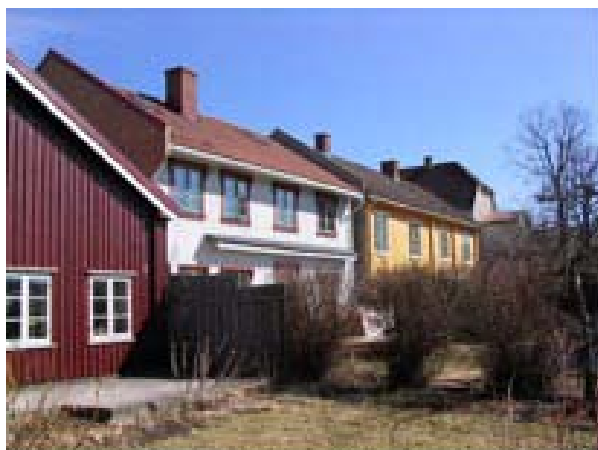
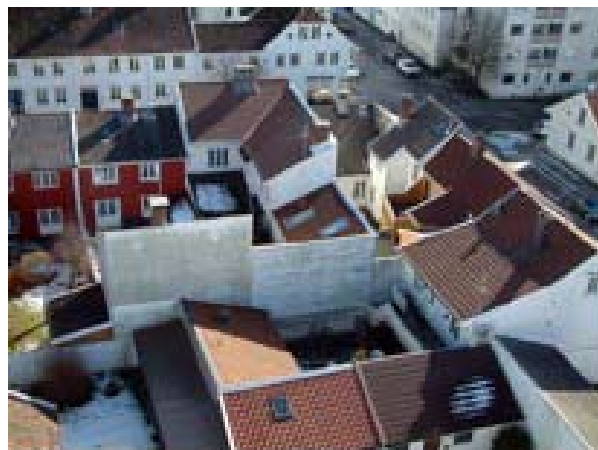
Figur 3-10 Brannmur i tett trehusbebyggelse og bygninger hvor brannslukking kan være vanskelig.

I Figur 3-10 er det vist et par eksempler på brannmur i tett trehusbebyggelse.

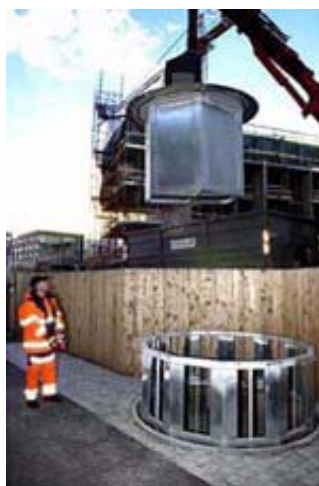
Figur 3-12 Installasjon av brannsikre søppelbeholdere Foto: Adresseavisen.

23 områder har innført spesielle tiltak i forbindelse med lagring av avfall. Gamle Stavanger er et av disse områdene. Her har de plassert ut nedgravde fellesbeholdere som er brannsikre og erstatter gamle søppelspann. Dette hindrer lagring av brennbart avfall mellom og ved siden av hus, se Figur 3-12.

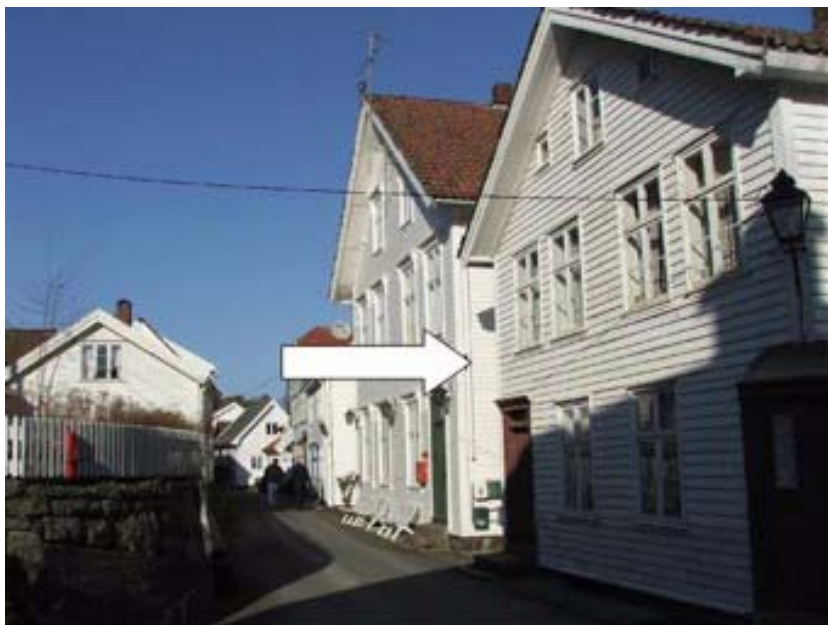
*Figur 3-13 Hus med fasadesprinkling (se pil) i Sogndalstrand. Foto: Sokndal brannvesen.*

Under spørsmål om andre ekstraordinære tiltak, svarer Grimstad at de har iverksatt forebyggende informasjonstiltak, mens Sogndalstrand har fasadesprinkling på noen hus, se Figur 3-13.

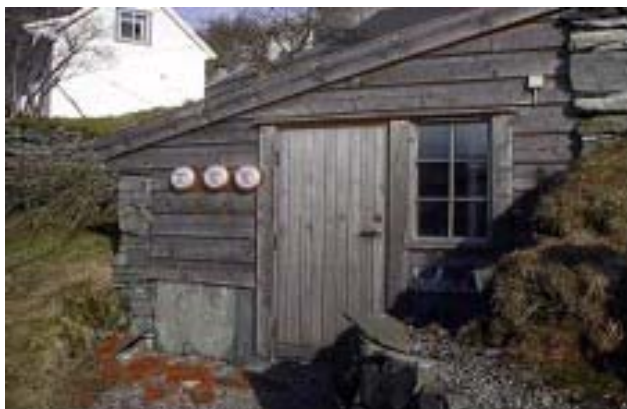
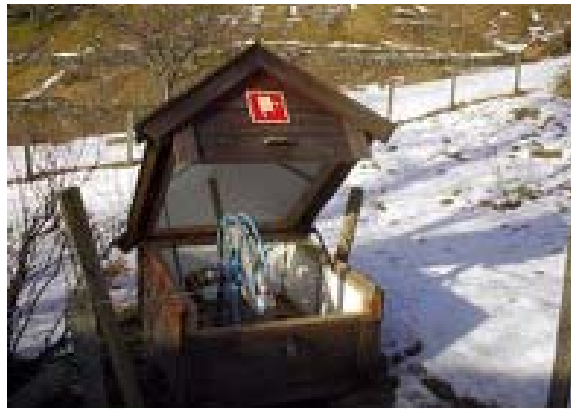
*Figur 3-14 Sprinklerrom og slangepost som er plassert i den eldre bygningsmassen på Havråtunet. Foto: Osterøy brannvesen.*

På Havråtunet er det fokusert på sprinkler, slangeposter og oppbevaring av brannfarlig vare i eget lukket skap utenfor området, se Figur 3-14.

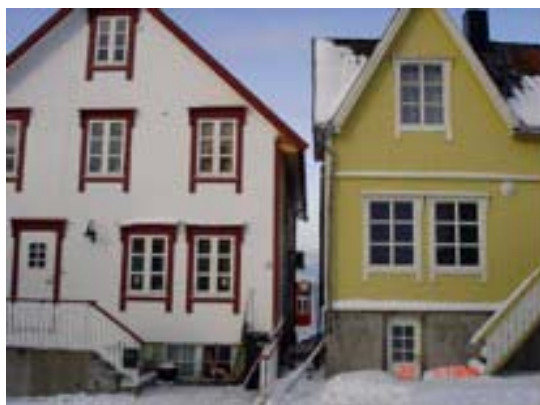
Bleik i Andøy kommune: svært stor fare.  
Foto: Andøy Brannvesen

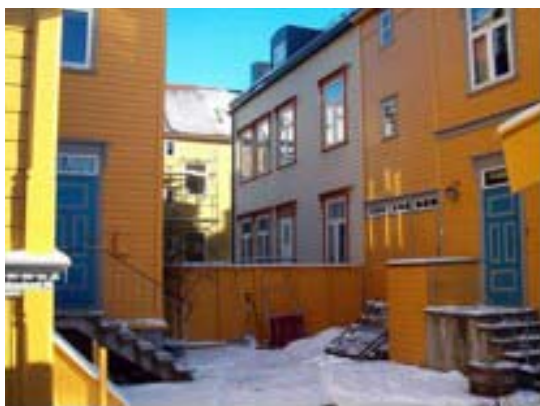
I Figur 3-18 er det vist eksempler på områder med ulik vurdering av faren for områdebrann. Trondheim har for eksempel plassert Møllenberg-området i kategori for stor fare, Bakklandet i kategori for middels og Svartlamoen i kategorien med liten fare for områdebrann. Bleik (Andøy kommune), Tønsberg og Grip i Kristiansund er eksempler på områder som er blitt plassert i kategori for svært stor fare for områdebrann.

Møllenberg i Trondheim: stor fare.  
Foto: Trondheim brannvesen.

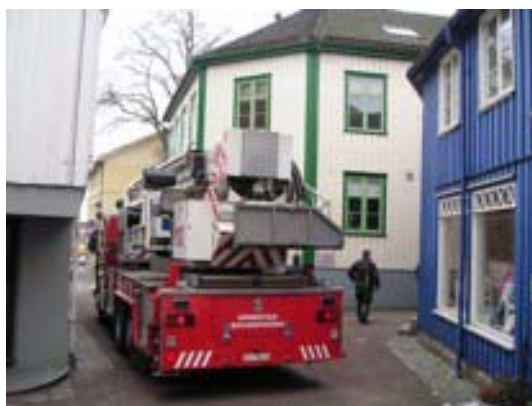
Grimstad: stor fare.  
Foto: Grimstad brannvesen.

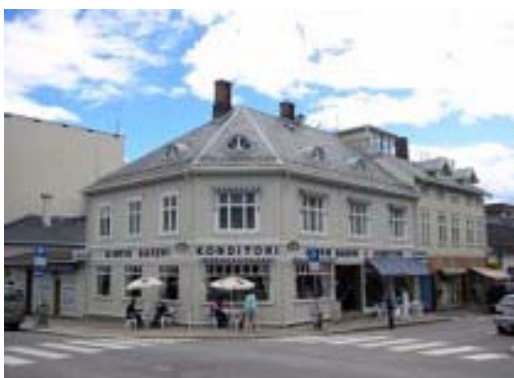
Gjøvik sentrum: middels fare.  
Foto: Gjøvik brannvesen.

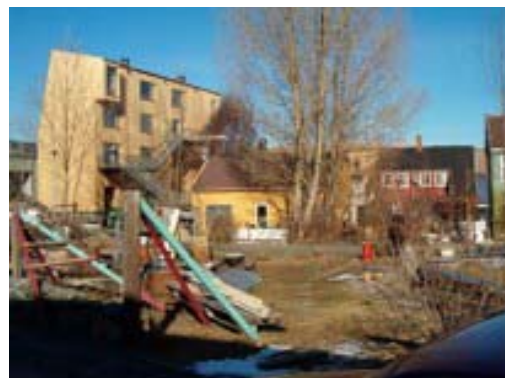
Svartlamoen i Trondheim: liten fare.  
Foto: Trondheim brannvesen.
